А.В. Туарменский, студент 2 курса РГУ им. С.А. Есенина
Научный руководитель - **В.В. Туарменский**,
к.п.н., доцент кафедры БиУ
ЧОУ ВО «Московский университет им. С.Ю. Витте», г. Рязань

Экскурсионный потенциал улицы Садовой

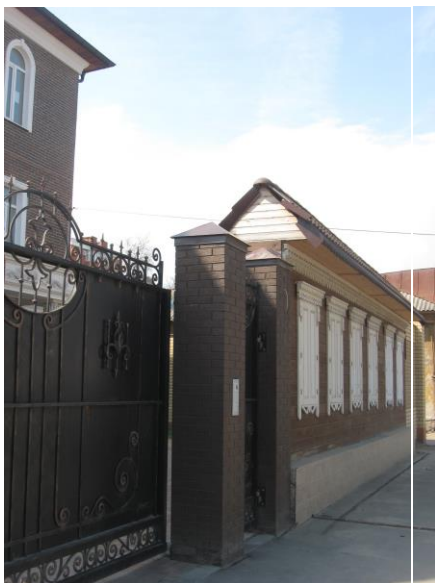
Рис.1. Вместо сгоревшего дома, в котором жил К.Э. Циолковский, новые хозяева построили фальш-фасад.

Одноэтажный деревянный на кирпичном цоколе дом № 7 (не сохранился) был известен тем, что в 1878–1879 гг. в нем жил К.Э. Циолковский (рис.1).

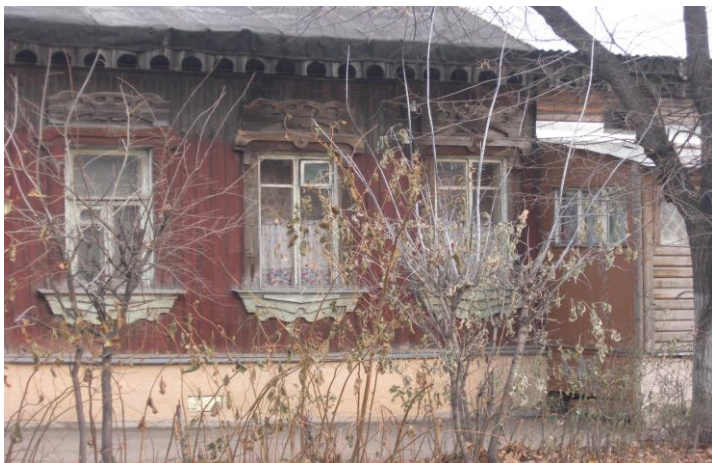
Рис.2. Дом № 6 украшен наличниками в стиле модерн. На данный момент состояние дома достаточно сносное.

Дом № 6, конец XIX в., начало XX в. Здание выделяется в застройке улицы оригинальным декоративным оформлением в стиле «модерн» (рис. 2). Стиль «модерн» появляется в Европе в 90-е гг. XIX в. Главным содержанием модерна было стремление противопоставить свое творчество эклектизму,

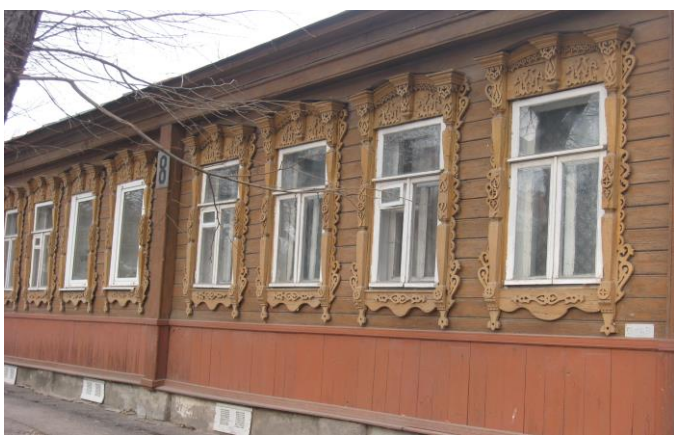
Замечательная резьба на доме № 8 выполнена также в русском стиле. Дом построен в 1928 году. Декоративное оформление выполнял мастер из деревни Заборье Клепиковского района. Дом сейчас находится в хорошем состоянии.

Дом № 8. (Фалюшиных), 1-я четверть XX в. Выразительный пример частновладельческой застройки раннего советского времени, созданной в традициях дореволюционного строительства. Выходит главным (западным) фасадом на красную линию улицы. Выстроен в два этапа – в 1918 и 1926 гг., принадлежал братьям Ивану, Григорию и Филиппу Ивановичам Фалюшиным, владельцам фабрики по изготовлению валенок и маслобойки в Клепиковском районе.

стойки.

Все плоские элементы наличников – боковины рам, волнообразные фартуки, тимпаны наверший – украшены накладной пропиленной резьбой с «кружевным» рисунком. Сходные мотивы резьбы использованы в украшении верха двупольной филленчатой двери парадного входа и в подзорах крыльца, козырек которого опирается на фигурные резные
